INSTITUTO DE CIENCIAS DE LA CONSTRUCCIÓN
EDUARDO TORROJA (IETcc)

Informe 22.978

Investigación experimental sobre un nuevo sistema de
encofrado perdido de EPS

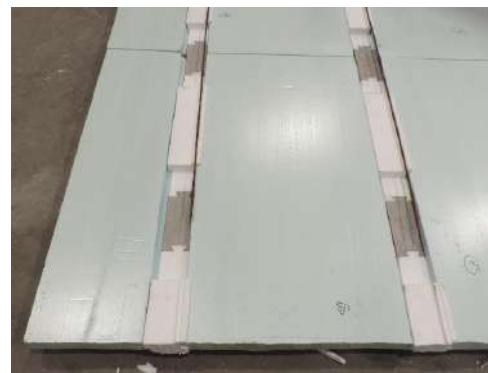
Fotografía 2. Sistema con elementos de apoyo de EPS y bloque de hormigón.

En el presente informe se ensayan dos tipos de elemento de apoyo: sólo de EPS (Fotografía 1) y de EPS con un bloque intermedio de hormigón (Fotografía 2).

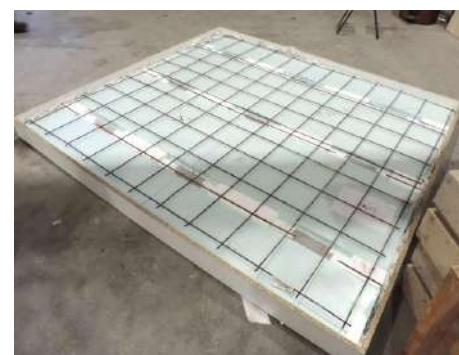
Fotografía 4. Losa 2. Imagen del montaje previo al hormigonado.

- **Losa 1** está compuesta por 4 planchas de XPS completas y 6 apoyos de EPS. Para alcanzar las dimensiones de 2110 x 1765 mm se completó el conjunto añadiendo planchas XPS y apoyos EPS recortados (Figura 3 y Fotografía 3).
- **Losa 2** está compuesta por 4 planchas de XPS completas, 6 apoyos de EPS con 6 bloques de hormigón intermedios. Para alcanzar las dimensiones de 2365 x 2330 mm se completó el conjunto añadiendo planchas XPS y apoyos EPS recortados (Figura 4 y Fotografía 4).

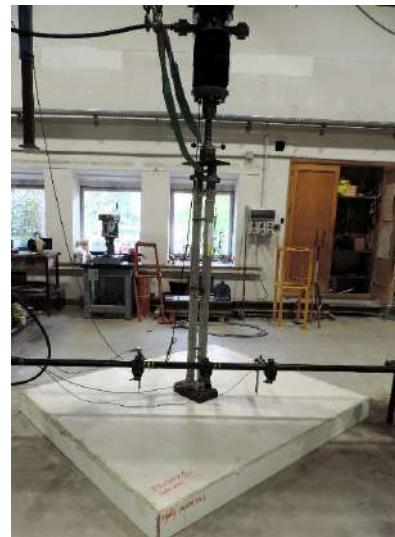
Fotografía 5. Ensayo sobre Losa 1, Fase A.

Imagen general del ensayo.

Fase A: Carga puntual sobre uno de los apoyos de XPS (en el centro de la losa). Se coloca una placa de reparto de 30x20x5 cm sobre un módulo de XPS (ver Figura 6 y Fotografía 5).

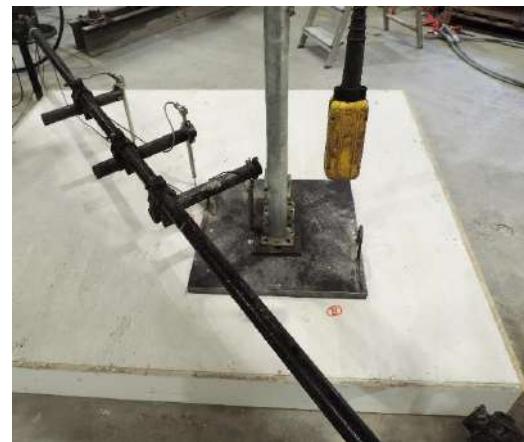
Fotografía 6. Ensayo sobre Losa 1, Fase B:
Imagen del ensayo.

Fase B: Carga repartida en el centro de un cuadrante. Se coloca una placa de reparto de acero de 60x60x3 cm en el centro de un cuadrante de la losa (ver Figura 7 y Fotografía 6).

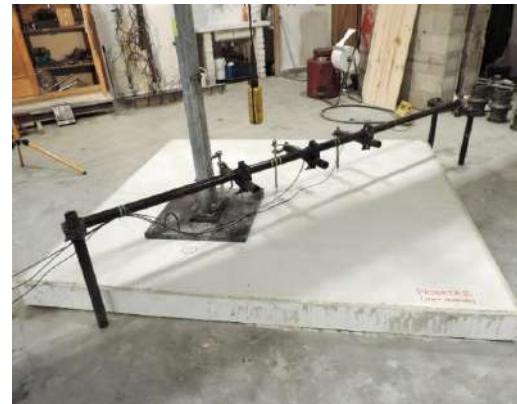
Fotografía 7. Ensayo sobre Losa 2, Fase C:

Imagen general del ensayo.

Fase C: Carga repartida en el centro. Se coloca una placa de reparto de acero de 60x60x3 cm. en el centro de un cuadrante de la losa (ver Figura 8 y Fotografía 7).

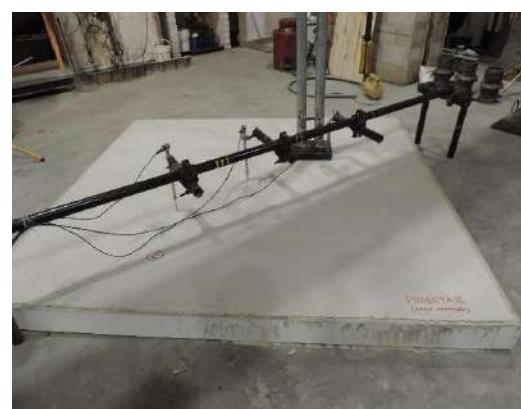
Fotografía 8. Ensayo sobre Losa 2,Fase D:
Imagen general del ensayo.

Fase D: Carga puntual en el centro. Se coloca una placa de reparto de 30x20x5 cm en el centro de otro cuadrante de la losa (ver Figura 9 y Fotografía 8).

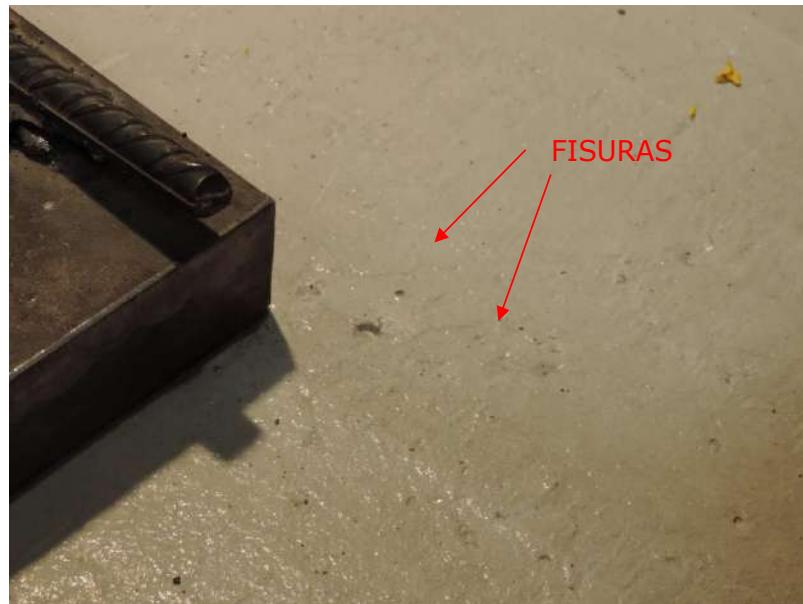
Fotografía 9. Imagen de la fisuración al final del ensayo de la Losa 1, Fase B.

El ensayo de la Losa 1, Fase B se llevó hasta rotura. La Fotografía 9 muestra una imagen de la fisuración manifestada al final del ensayo. Como puede observarse, se abrieron fisuras de trayectoria inclinada a partir de la esquina de la placa. Al final del ensayo se observó que la losa había descendido por la esquina próxima a la carga (Fotografía 10).
